令和4年度 多摩清掃工場敷地境界における空間放射線量率測定結果

単位：μSv/h

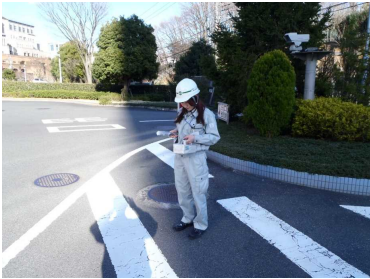
測定機器：日立アロカメディカル㈱製 TCS-172B（エネルギー補償型シンチレーション式サーベイメータ）  
測定方法：指示値の安定を確保した後（90秒）、指示値を30秒ごとに5回を読み取り、その平均を測定値とした。  
※ 測定値は、当組合工場職員の測定によるものです。  
※ 測定値は気象条件等により変化します。  
※ 敷地境界は地上高さ1mの距離での測定結果です。

（参考）P-3での自主測定の様子
