令和2年度 多摩清掃工場敷地境界における空間放射線量率測定結果

単位：μSv/h

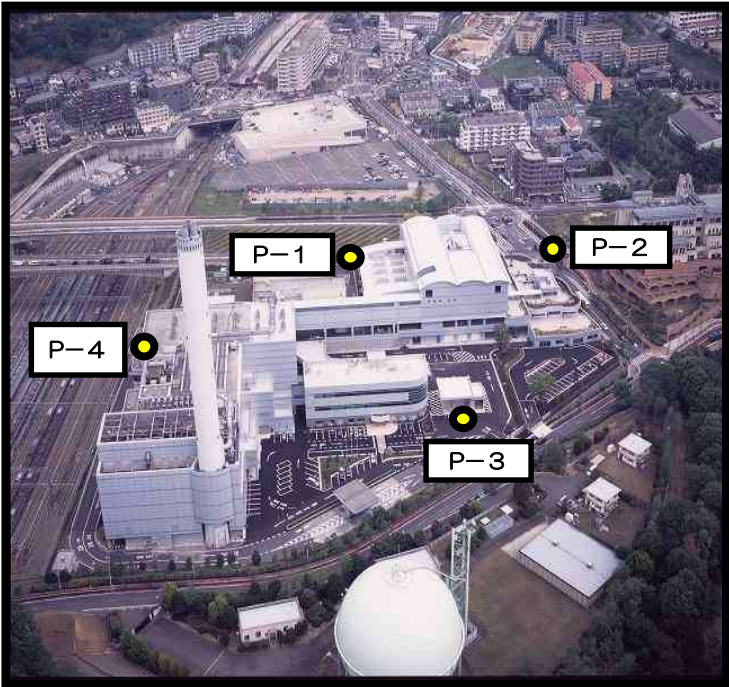
測定地点図

| 測定日 | | 敷地境界（高さ1mの点） | | | |
|---|---|---|---|---|---|
| | | 工場北側（P-1）<br>尾根幹線側 | 工場東側（P-2）<br>総合福祉センター側 | 工場南側（P-3）<br>多摩清掃工場正門側 | 工場西側（P-4）<br>小田急車庫側 |

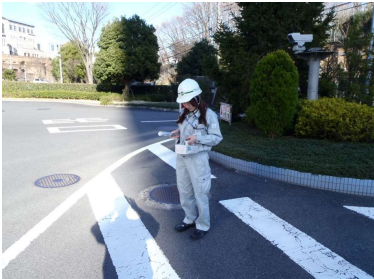
測定機器：日立アロカメディカル株式会社 TCS-172B（エネルギー補償型シンチレーション式サーベイメータ）  
測定方法：指示値の安定を確保した後（90秒）、指示値を30秒ごとに5回を読み取り、その平均を測定値とした。  
※ 測定値は、当組合工場職員の測定によるものです。  
※ 測定値は気象条件等により変化します。  
※ 敷地境界は地上高さ1mの距離での測定結果です。

（参考）P-3での自主測定の様子
