令和2年度 多摩清掃工場敷地境界における空間放射線量率測定結果

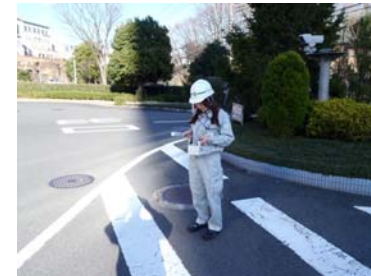
(参考) P-3での自主測定の様子

測定機器：日立アロカメディカル株式会社 TCS-172B（エネルギー補償型シンチレーション式サーベイメータ）
 測定方法：指示値の安定を確保した後（90秒）、指示値を30秒ごとに5回を読み取り、その平均を測定値とした。
 ※ 測定値は、当組合工場職員によるものです。
 ※ 測定値は気象条件等により変化します。
 ※ 敷地境界は地上高さ1mの距離での測定結果です。
