令和5年度 多摩清掃工場敷地境界における空間放射線量率測定結果

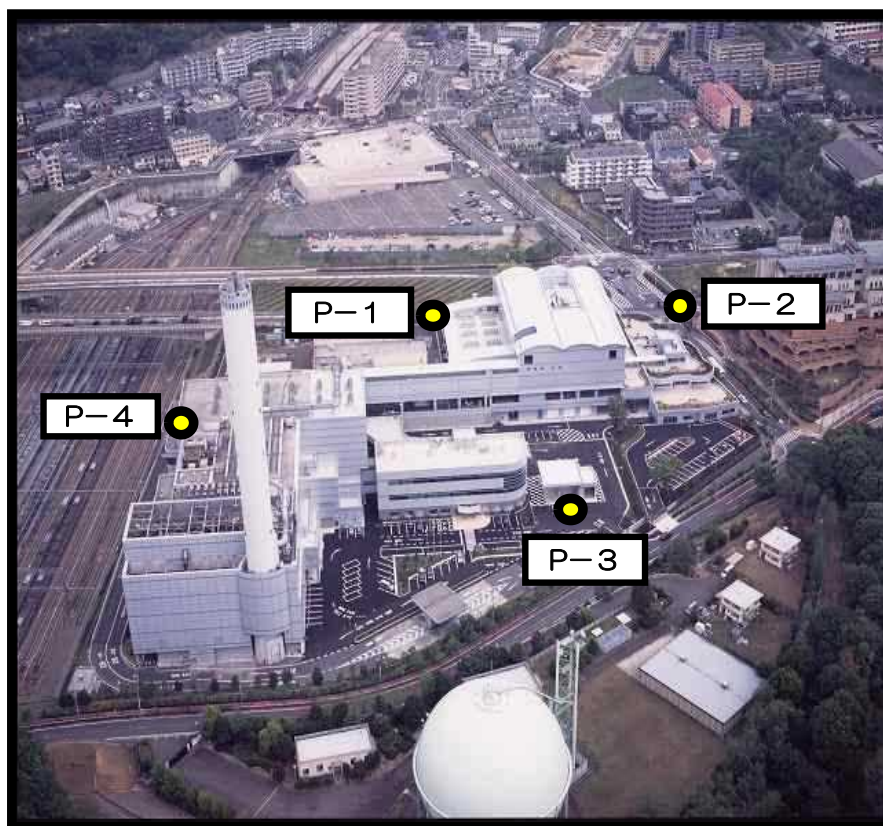
測定地点図

測定日		敷地境界（高さ1mの点）			
		工場北側（P-1） 尾根幹線側	工場東側（P-2） 総合福祉センター側	工場南側（P-3） 多摩清掃工場正門側	工場西側（P-4） 小田急車庫側
2023/4/12	(1回目)	0.05	0.06	0.06	0.07
2023/5/11	(2回目)	0.05	0.06	0.06	0.08
2023/6/2	(3回目)	0.06	0.07	0.07	0.08
2023/7/7	(4回目)	0.06	0.06	0.06	0.07
2023/8/4	(5回目)	0.05	0.06	0.06	0.07
2023/9/8	(6回目)	0.06	0.07	0.07	0.07
2023/10/2	(7回目)	0.05	0.06	0.06	0.06
2023/11/7	(8回目)	0.06	0.05	0.06	0.07
2023/12/4	(9回目)	0.05	0.05	0.06	0.07
2024/1/9	(10回目)	0.05	0.06	0.06	0.08
2024/2/2	(11回目)	0.06	0.06	0.06	0.07
2024/3/4	(12回目)	0.05	0.06	0.06	0.08
